**Lähtettäjä:** [Kinnunen Lauri \(ELY\)](#)  
**Vastaanottaja:** [Kirjaamo](#)  
**Aihe:** Tiedoksianto ja lausuntopyyntö: Suojeluasia Kanavahovi, KESELY/3759/2024  
**Päivämäärä:** torstai 24. huhtikuuta 2025 17.21.08  
**Liitteet:** [Lausuntopyyntö rakennussuojeluasiassa KH\(1\).pdf](#)  
[Ilmoitus suojeluasian vireilletulosta, Kanavahovi.pdf](#)  
[Kanavahovi omistajan vastine 12022025.pdf](#)  
[Kuntoselvitykset.zip](#)  
[Rakennussuojeluesitys.zip](#)

### **Lausuntopyyntö rakennussuojeluasiassa**

Keski-Suomen museo on tehnyt suojeluesityksen Jyväskylän kaupungissa sijaitsevasta Vaajakosken SOK:n entisen hallintorakennuksen Kanavahovin suojelemisesta rakennusperinnön suojelemisesta annetun lain (rakennusperintölain) nojalla. Rakennus sijaitsee kiinteistöllä 179-71-137-1 osoitteessa Konttisentie 2.

## RAKENNUKSEN KORJAUSTARPEEN TARKAS- TELU

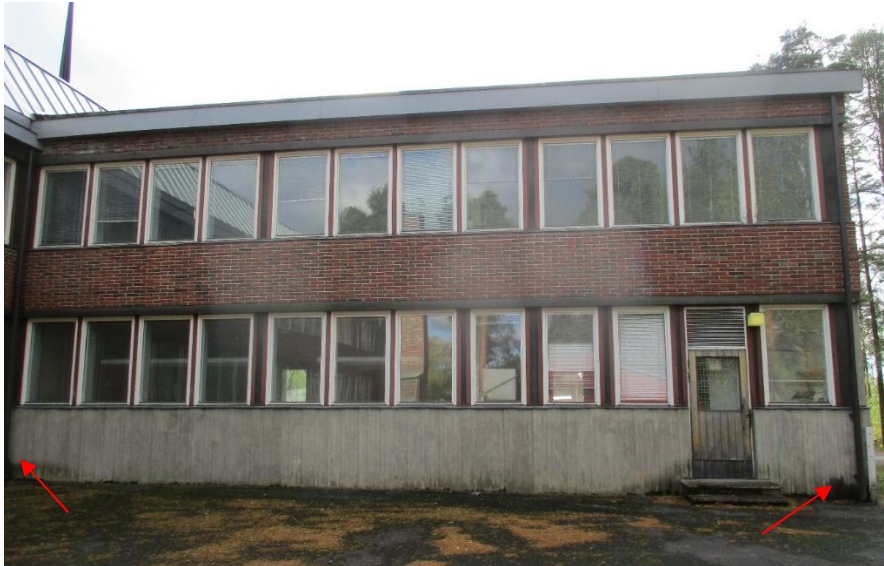
Näytepisteissä ei havaittu seinien sisäpinnoissa kosteusvaurioihin viittaavia jälkiä. Rakennuksen ulkopuolella on sokkelissa sadevesisyöksyjen kohdalla sokkelin kastumisjälkiä. Rakenteeseen kohdistuu suuri kosteusrasitus (kuva 3).

**Kuva 3.** Sokkelin kastumisjälkiä.

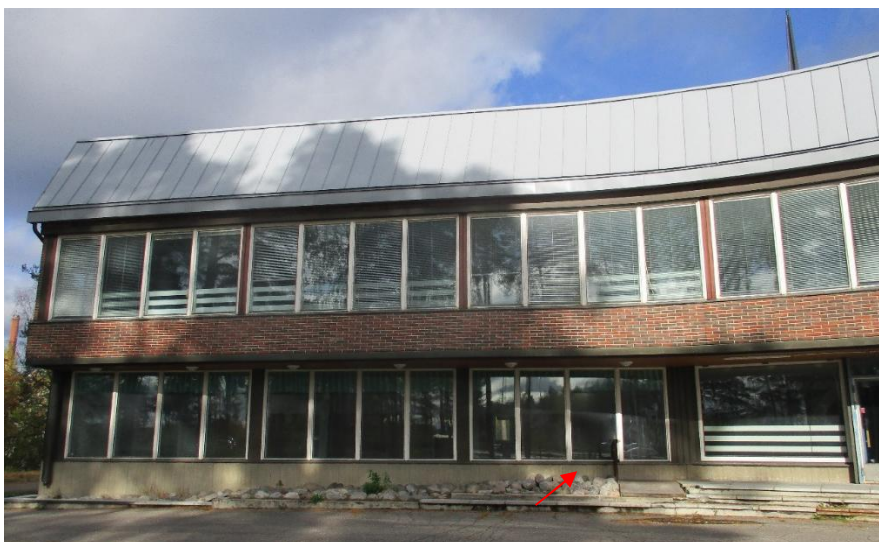
Pääsisäänkäynnin lähellä maanpinta on korkeammalla kuin lattiataso, minkä vuoksi sokkelirakenteeseen kohdistuu kosteusrasitusta (kuva 4).

**Kuva 4.** Maanpinta on lattiapinnan tasossa sisäänkäynnin lähellä.

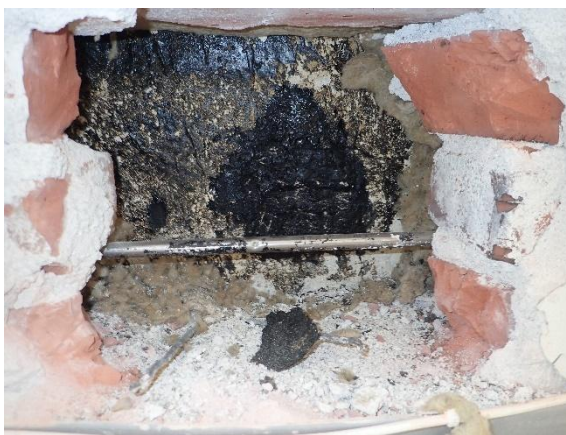
Maanvaraisten perusmuurien vedeneristeenä toimii bitumisively, jonka tekninen käyttöikä on ylittynyt. Bitumisively on rakennusaikaan nähden tyypillisesti asennettu betonirakenteiden sisäpintaan. Perusparantamisen yhteydessä myös perusmuurien kosteustekninen toimivuus tulee suunnitella uudestaan.

**Kuva 3**  
Eteläisivun maanvastaisessa seinässä lämmöneristeenä on mineraalivilla. Eristetila on tuulettumaton.

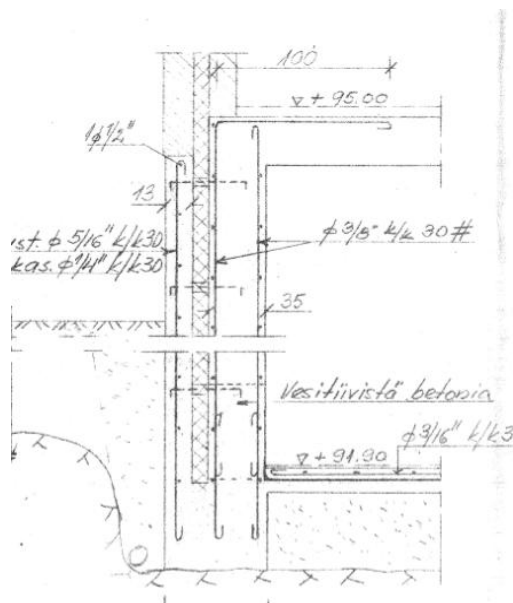
**Kuva 5**  
VSS:n kohdalla on rakennepiirustusten perusteella myös lämmöneriste, jonka kuntoa ei ole tutkittu.

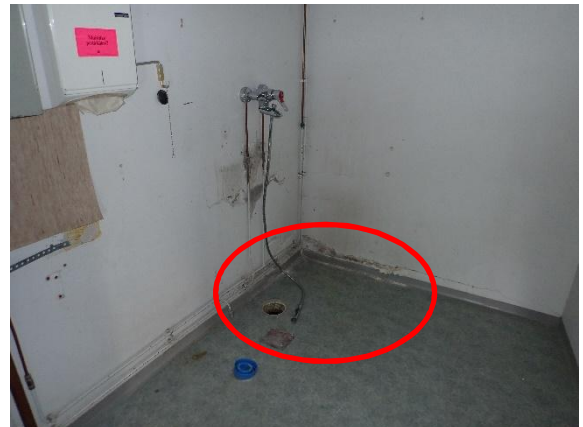
1. kerroksen siivouskopissa todettiin aktiivinen vesivaurio. Tilassa havaittiin pintakosteudenosoittimella kohonneita kosteusarvoja entisen lavuaarin alla lattia- ja seinäpinnoilla.

**Kuva 10**  
1. kerroksessa todettiin aktiivinen vesivaurio vanhassa siivouskopissa.

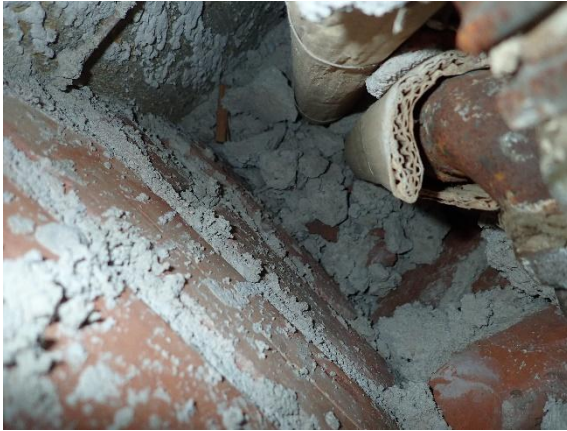
**Kuva 11**  
Rakennuksessa kulkee mm. pystysuuntaisia talotekniikkahormeja, jotka lähtökohtaisesti tulisi purkaa.

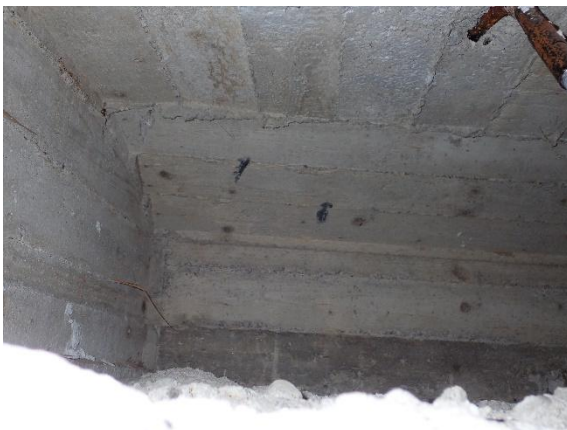
**Kuva 13**  
Yläpohjan ja 2.kerroksen välisiä ylälaattapalkistoja ei ole tutkittu kattavasti.

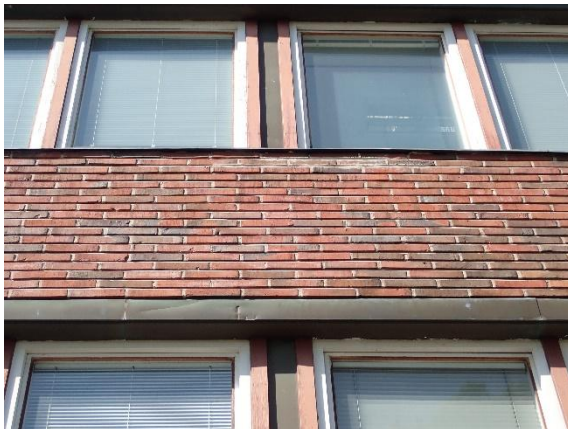
**Kuva 15**

Ikkunoiden vesipeltien alla todettiin kuorimuurauksen vaurioita.

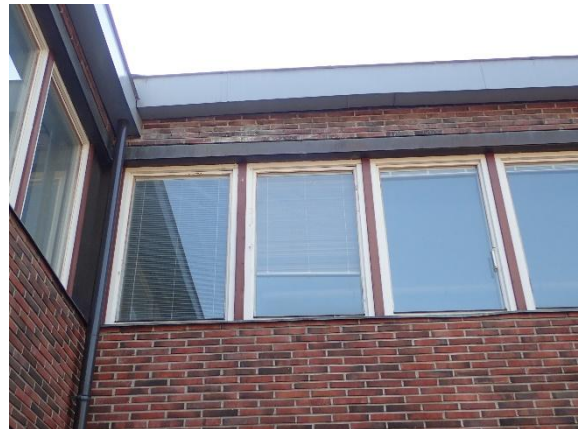
**Kuva 16**

Räystäslinjoilla on vanhoja vesivauriojälkiä.

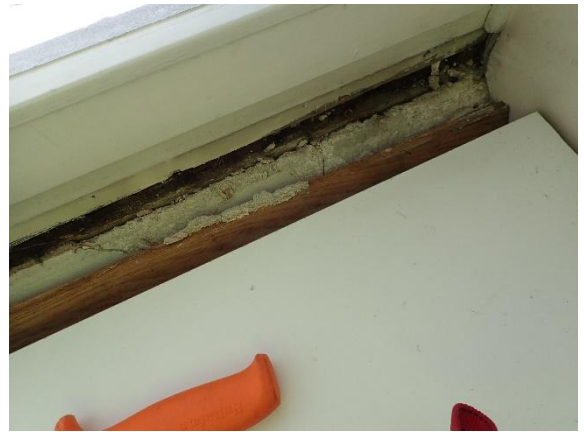
**Kuva 19**  
Ikkunoiden tilkkeenä on käytetty rivettä, jossa on todettu mokribivaurioita.

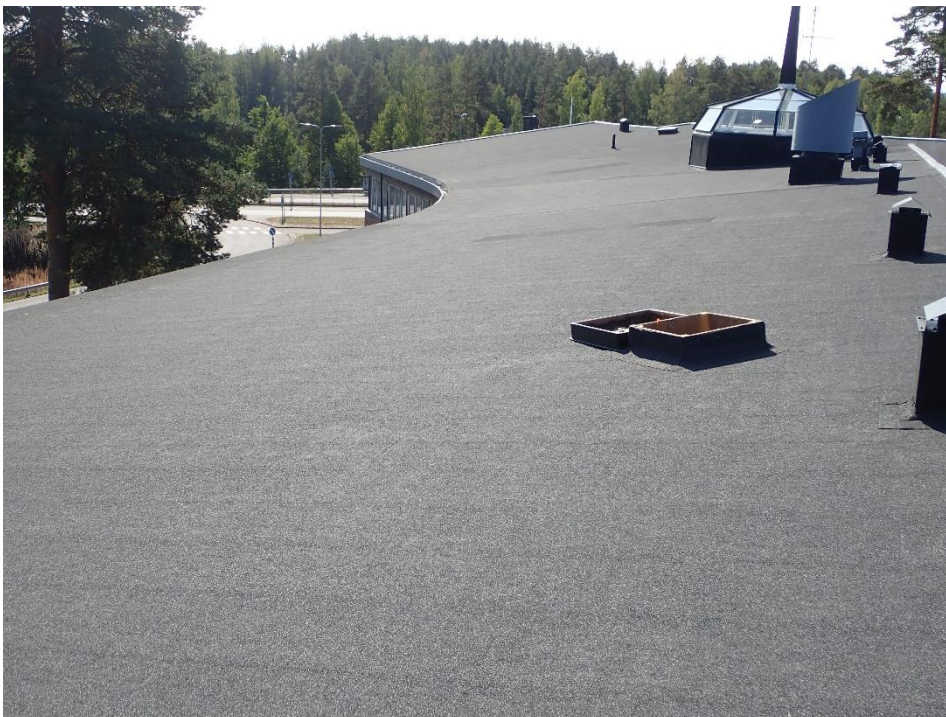
Vesikatteen yleinen kunto vaihtelee silmämääräisen tarkastelun perusteella hyvästä tyydyttävään. Vaurioita ei todettu. Räystäskourut ovat moni paikoin hyvin roskaisia (lehdet, neulas). Läpivientien elastiset saumat/tiivistykset on suositeltavaa uusia.

**Kuva 24**  
Yleiskuvaa vesikatolta, vaurioita ei havaittu.

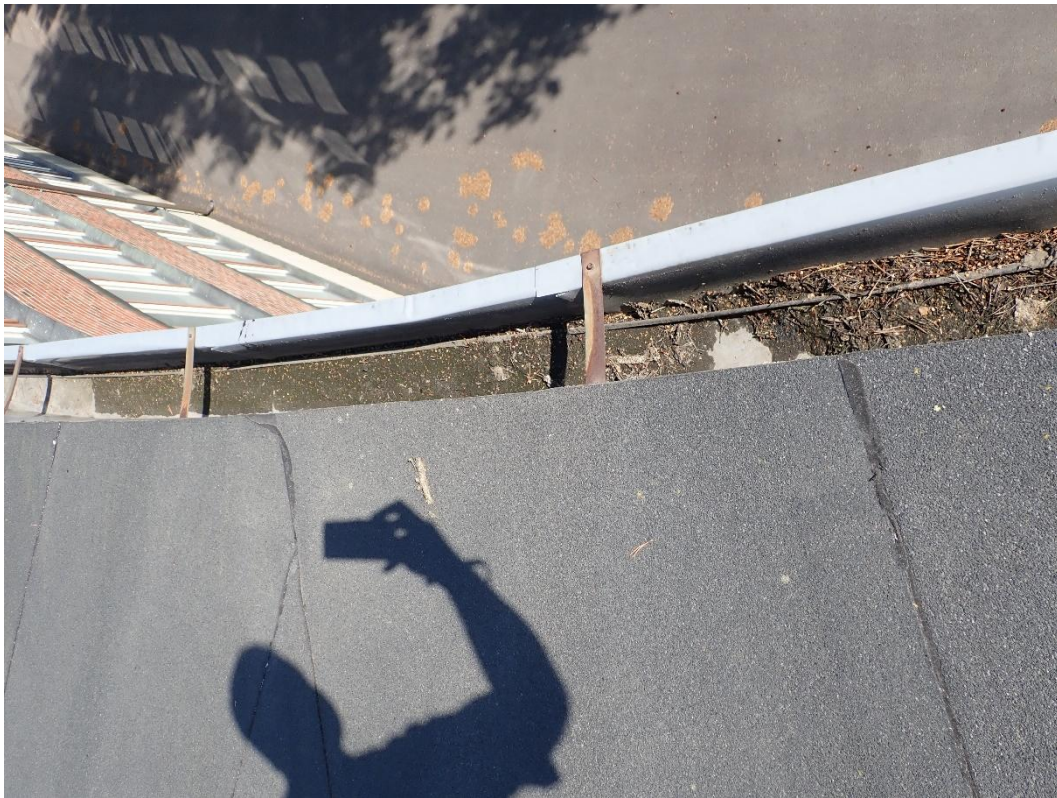
**Kuva 25**  
Räystäskourut ovat putsaamatta.
