**Lähtettäjä:** [Kinnunen Lauri \(ELY\)](#)  
**Vastaanottaja:** [Kirjaamo](#)  
**Aihe:** Tiedoksianto ja lausuntopyyntö: Suojeluasia Kanavahovi, KESELY/3759/2024  
**Päivämäärä:** torstai 24. huhtikuuta 2025 17.21.08  
**Liitteet:** [Lausuntopyyntö rakennussuojeluasiassa KH\(1\).pdf](#)  
[Ilmoitus suojeluasian vireilletulosta, Kanavahovi.pdf](#)  
[Kanavahovi omistajan vastine 12022025.pdf](#)  
[Kuntoselvitykset.zip](#)  
[Rakennussuojeluesitys.zip](#)

### **Lausuntopyyntö rakennussuojeluasiassa**

Keski-Suomen museo on tehnyt suojeluesityksen Jyväskylän kaupungissa sijaitsevasta Vaajakosken SOK:n entisen hallintorakennuksen Kanavahovin suojelemisesta rakennusperinnön suojelemisesta annetun lain (rakennusperintölain) nojalla. Rakennus sijaitsee kiinteistöllä 179-71-137-1 osoitteessa Konttisentie 2.

## RAKENNUKSEN KORJAUSTARPEEN TARKAS- TELU

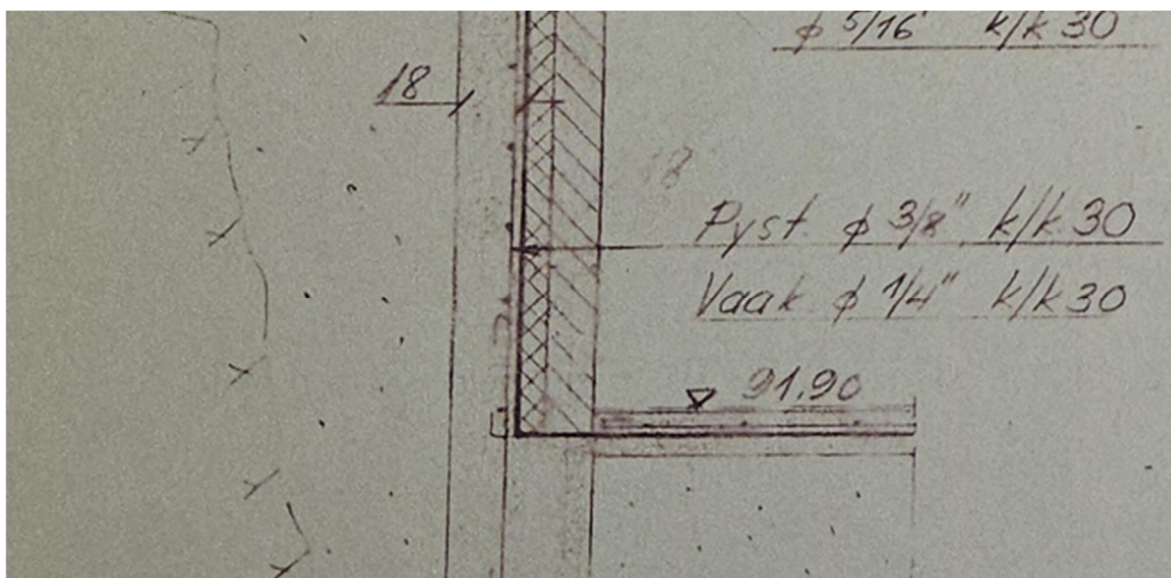
Kuva 9. Alkuperäinen maanvastainen seinä (Perustusleikkaukset, leikkaus 19-19).

Rakennuksen korjaushistorian perusteella maanvastaisten seinien sisäpuoliset rakenteet ovat alkuperäiset. Rakennukseen aikaisemmin ja tämän selvityksen yhteydessä tehdyt rakenneavaukset tukevat tätä päätelmää. Vuonna 2009 maanvastaisen seinän Toja-levystä oli kerätty yksi mikrobinäyte, jossa oli havaittu kosteusvaurioista aiheutunutta mikrobikasvustoa. Lisäksi tuolloin oli otettu yksittäinen näyte ulkoseinän maanvastaisen osan mineraalivillasta, jossa ei ollut havaittu viitteitä mikrobivaurioihin. Vuonna 2018 tehdyn ulkoseinärakenteiden mikrobiutkimusten yhteydessä oli kerätty yksi näyte maanvastaisista seinistä, jossa ei ollut viitteitä mikrobikasvustosta. Tätä selvitystä varten maanvastaisten seinien Toja-levystä kerättiin 4 kpl mikrobinäytteitä lisää, ja niistä jokaisessa havaittiin selvää kosteusvaurioihin viittaavaa mikrobikasvua aktinomykeettipitoisuuksien ollessa korkeat. Mikrobinäytteiden tulosten perusteella maanvastaisten seinärakenteiden voidaan arvioida olevan laajasti mikrobivaurioituneita.

Yleisesti voidaan todeta, että rakenteet vaikuttavat olevan alkuperäisten suunnitelmien mukaiset. Maanvastaisten seinien kosteudeneristys on rakentamisajankohdalle tyypillisesti asennettu kantavan betonirakenteen sisäpintaan. Bitumisively on kuitenkin haurastunut vanhetessaan yli 60 vuoden ajan ja todennäköisesti halkeillut, jolloin sen kyky toimia kosteuden nousun katkaisevana kerroksena on heikentynyt. Maanvastaisten seinien sisäpinnassa havaittiin paikallisia kosteusvauriojälkiä, joissa sisäpinnan tasoite- ja maalikerros hilseilee/lohkeilee irti.

Maanvastaisen seinän vaurioituminen johtuu tyypillisesti alkuperäisen vedeneristysten vanhene-  
misen aiheuttamista puutteista, jolloin lämmöneristeeseen pääsee kulkeutumaan kosteutta betonirakenteista näihin maaperästä kapillaarisesti nousevan kosteuden vuoksi. Maanvastaisen seinän sisäpuolelle asennetut alkuperäiset lämmöneristeet mikrobivaurioituvat tyypillisesti kivirakenteen ja lämmöneristeen rajapinnasta (Ympäristöministeriön julkaisu Kosteus- ja mikrobivaurioituneiden rakennusten korjaus -opas, luku 3.2.4).

Maanvastaisten seinien korjaustapa (ks. tämän raportin luku 3.4) määrittelee rakennuksen ulkopuolelle tehtävien korjausten laajuuden. Ympäristöministeriön julkaisun Kosteus- ja mikrobivaurioituneiden rakennusten korjaus -opas mukaan (luku 3.2.4) ensisijainen korjaustapa on korjata maanvastainen seinä ulkopuolelta. Samassa yhteydessä uusitaan rakennuksen sadevedenpoisto- sekä salaojajärjestelmät, jotta rakenteisiin kohdistuvaa ulkopuolista kosteusrasitusta saadaan pienennettyä. Salaojien sekä veden- ja lämmöneristeiden asentaminen edellyttää hyvin todennäköisesti louhintaa, koska alkuperäisten rakennesuunnitelmien perusteella maanvastaisen seinän ja kalliopinnan väli on hyvin kapea (ks. kuva 5). Lisäksi pääsisäänkäynnin portaat alapuolisine tukiseinineen on purettava, koska ne estävät kaivutöiden tekemisen.

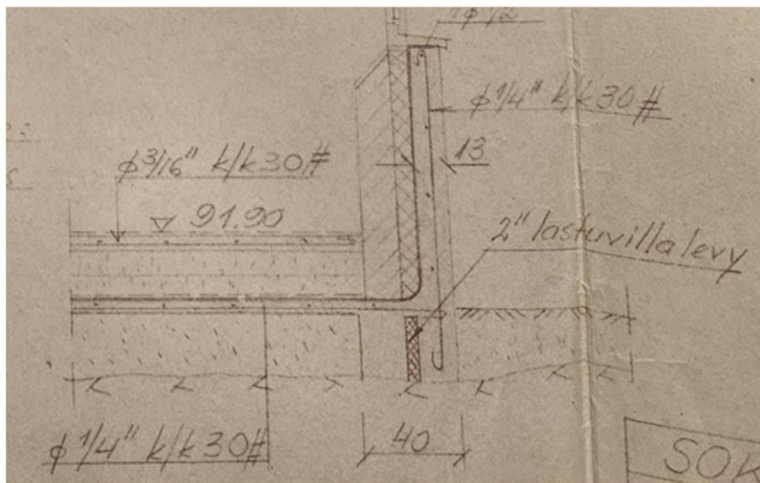
Ikkunoiden alapuolisessa sokkelissa sekä etelä- ja itäpuolen sakaroiden päätyseinillä koko ensimmäisen kerroksen korkeudelta ulkoseinän ulkokuorena toimii teräsbetoni. Teräsbetonisen ulkokuoren takia ulkoseinärakenne toimii rakennusfysikaalisesti väärin päin seinän tiiveimmän materiaalikerroksen sijaitessa ulkopinnalla, mikä johtaa kosteuden tiivistymisriskiin sekä mikrobikasvun riskin kasvamiseen. Kuvassa 12 on esitetty leikkauskuvat kyseisestä seinärakenteesta.

Kuva 12. Leikkaus ulkoseinien alaosista, jossa betoninen ulkokuori (leikkaus 9–9).

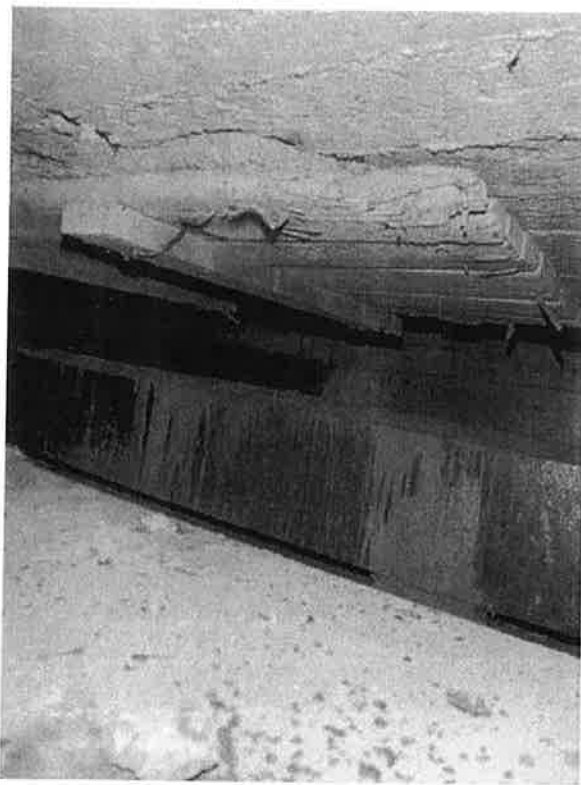
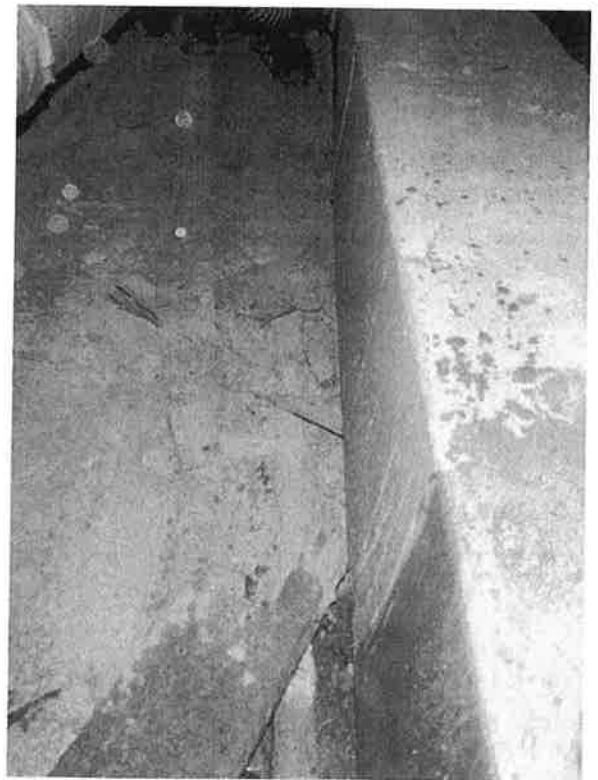
- pinta: muovimatto + liima
- tasoite
- pintabetoni ~80 mm
- teräsbetonilaatta ~85 mm
- tyhjä tila ~530 mm

Välitilassa oli laudankappaleita, muottilautoja, pahvin palasia ja pölyä. Kaikki muottilaudat eivät kuitenkaan olleet paikoillaan

KUVA 1 ja 2, VSS:n päällä oleva välitila.

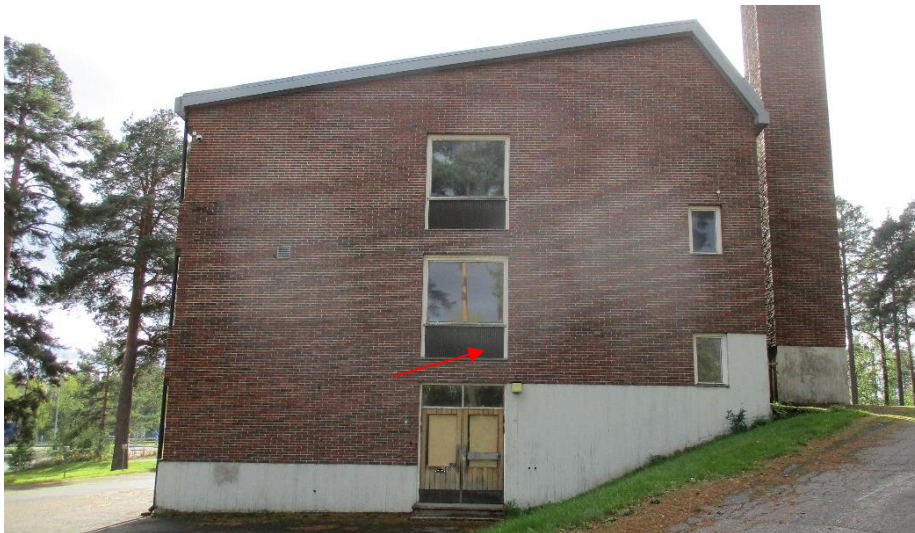
Tehtyjen havaintojen perusteella rakennuksen pohjoispäädyssä ikkunan alla olevassa levyrakenteisessa ulkoseinässä on eristeenä korkkilevyä ja mineraalivillaa. (näytepiste N8).

**Kuva 1.** Pohjoispäädyn ikkunan alla on levyrakenteinen ulkoseinä.

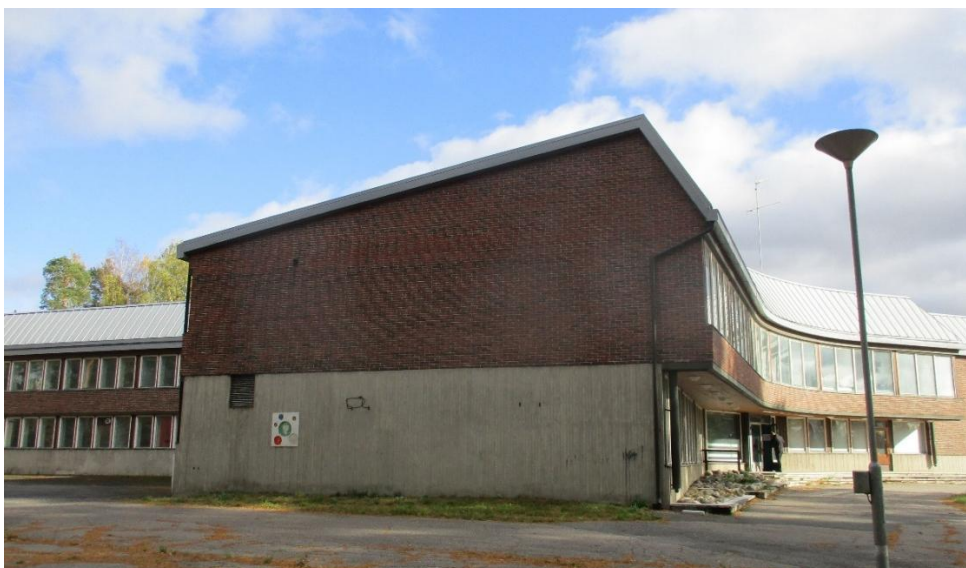
**Kuva 2.** 1. kerroksen betonisokkelit ulottuvat ikkunan alareunatasoon saakka.

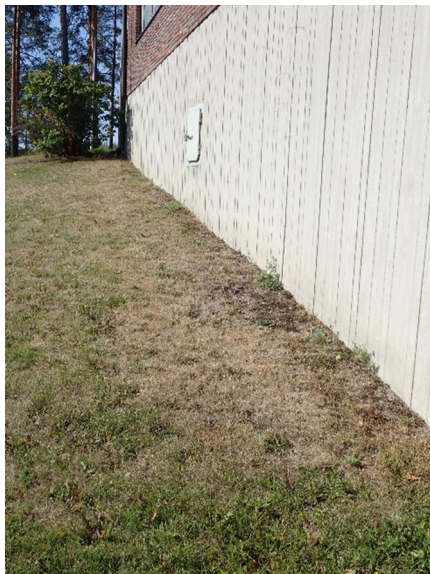
Rakennuksen vierustojen kaadot vaihtelevat silmämääräisesti havaittuna tyydyttävästä välttävään.

Rakennusselityksen perusteella rakennuksen alla kulkee salaojitus. Rakennuksen itä- ja länsipuolella on salaojitukseen viittavia tarkastuskaivoja, mutta kenttäkäynnin yhteydessä salaojituksen uusimisesta rakennuksen elinkaaren aikana ei ollut tietoa.

**Kuva 1**  
Yleiskuvaa tontin eteläpuolelta

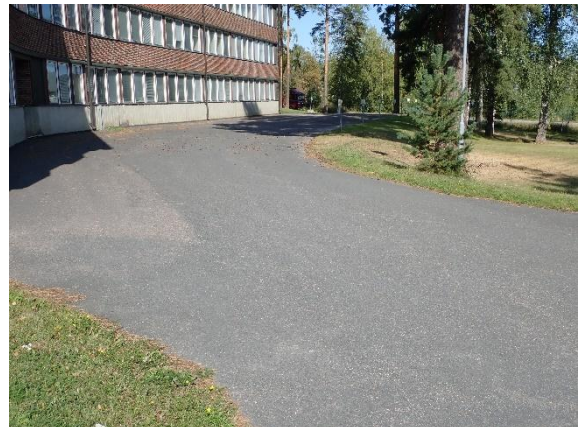
**Kuva 2**  
Yleiskuvaa tontin itäpuolelta.

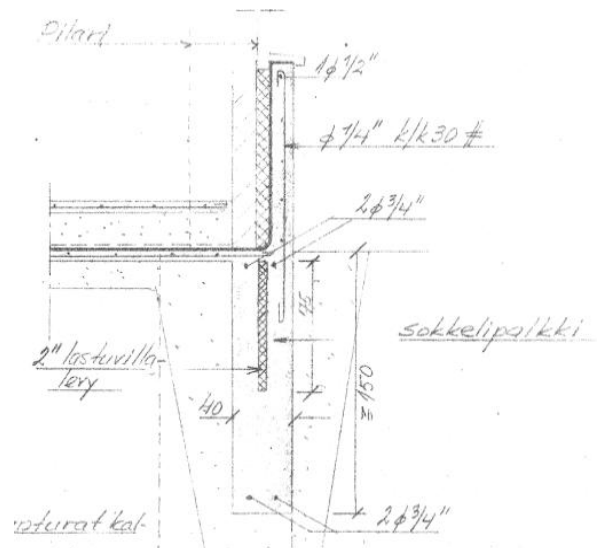
Rakennuksen perusmuurirakenteita on tutkittu rakenneavauksin vuonna 2009. Perusmuurien lämmöneristeissä on paikoin todettu mikrobivaurioita (mm. sädesientä). Lisäksi pohjois- ja itäseinillä rakennepiirustusten perusteella sokkelipalkeissa on lämmöneristeinä käytetty Toja-levyä, jonka kosteusteknisestä kunnosta ei ole tietoa. Perusmuurien vedeneristeinä toimivien bitumisivelyiden käyttöikä on ylittynyt.

**Kuva 6**  
Rakennepiirustusten perusteella pohjois- ja itäisivuilla sokkelipalkeissa on lämpökatkaisuna käytetty lastuvillalevyä.

- Perusmuurien lämmöneristeiden purkaminen sekä bitumisivelyn poisto. Uuden lämmön- ja kosteuseristyksen rakentaminen erillisen suunnittelun perusteella.
- VSS-tilan lämmöneristeen kunnan tutkiminen ja tarvittavat jatkotoimenpiteet
- Sokkelipalkkien lämmöneristeen tutkiminen ja tarvittavat jatkotoimenpiteet

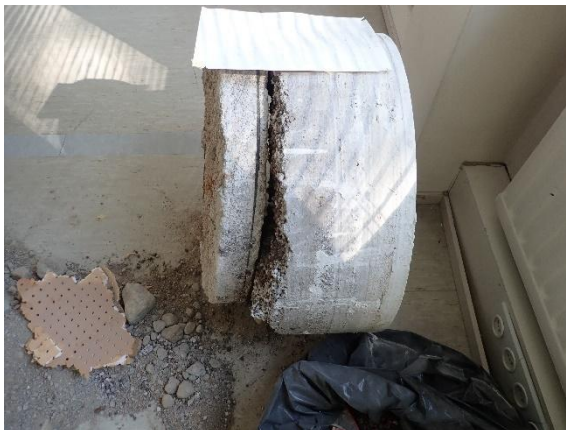
Kellaritilan lattiassa ei todettu pintakosteusmittarilla havainnoiden viitteitä kohonneesta kosteudesta. Rakenteissa on kuitenkin todettu kohonneita kosteuksia porareikämittauksin vuonna 2009.

**Kuva 7**  
Yleiskuva pohjakerroksen kaksoislaatasta.

- Alapohjarakenteiden uusinta kosteusteknisesti toimiviksi.

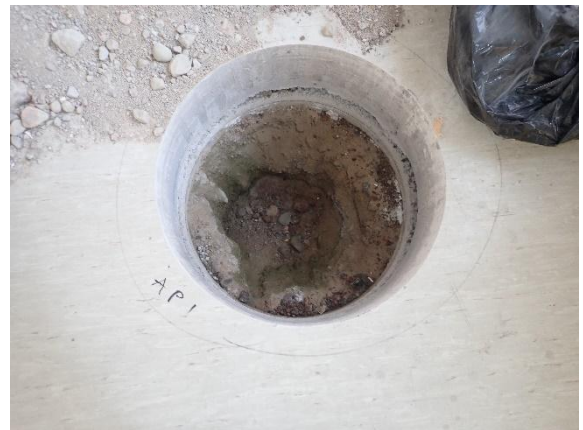
**Kuva 8**  
Maapohja on paikoin hyvin hienojakoista.

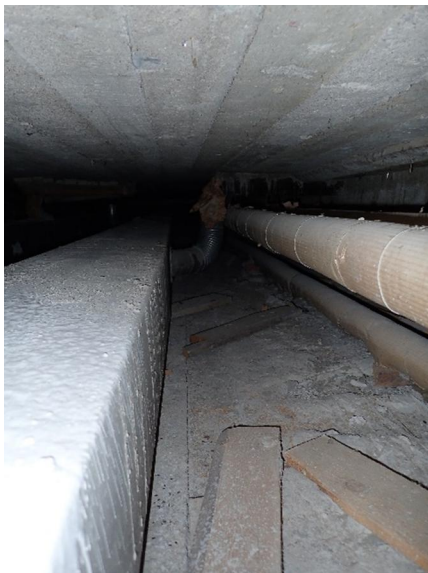
**Kuva 9**  
Yleiskuvaa pohja- ja 1. kerroksen välisestä kotelorakenteesta.

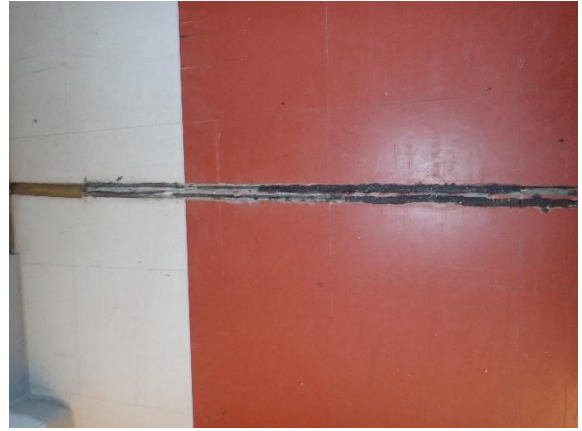
**Kuva 12**  
Rakennuksessa on kaksi liikuntasaumalinjaa

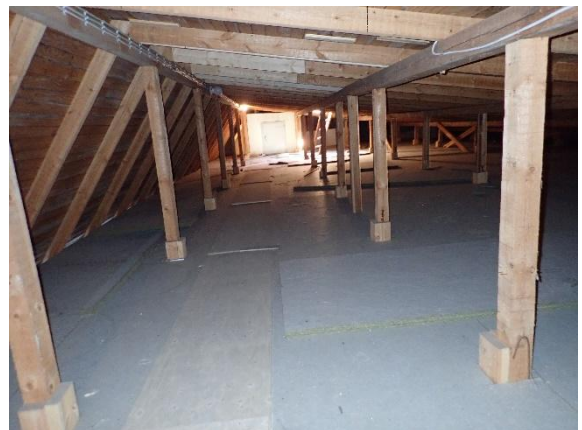
Rakennuksen kantavan yläpohjarakenteen muodostaa ylälaattapalkisto, jonka päällä on palopermanto ja puurakenteiset kattokannattajat. Palopermannon ja ylälaattapalkiston välissä olevaa mahdollista eristettä ei ole tutkittu. Rakenteesta on otettu vuonna 2009 (Ramboll Oy) materiaalinäytteitä mikrobianalyysijä varten ja niissä ei ole todettu kosteusvaurioihin viittavia indikaattorimikrobeja. Palopermantokerroksen päällä lämmöneristeenä toimii 50 mm paksu EPS-kerros sekä 100 mm lasivillakerros. Yläpohjatila tuulettuu sivuräystäiden kautta. 2. kerroksessa olevan tarkastusreiän kautta todettiin ylälaattatilan olevan puhdas. Ramboll Oy:n kuntotutkimusraportin perusteella osa yläpohjaholvin kotelotiloista on avattu ja puhdistettu.

**Kuva 14**  
Yleiskuvaa yläpohjasta.

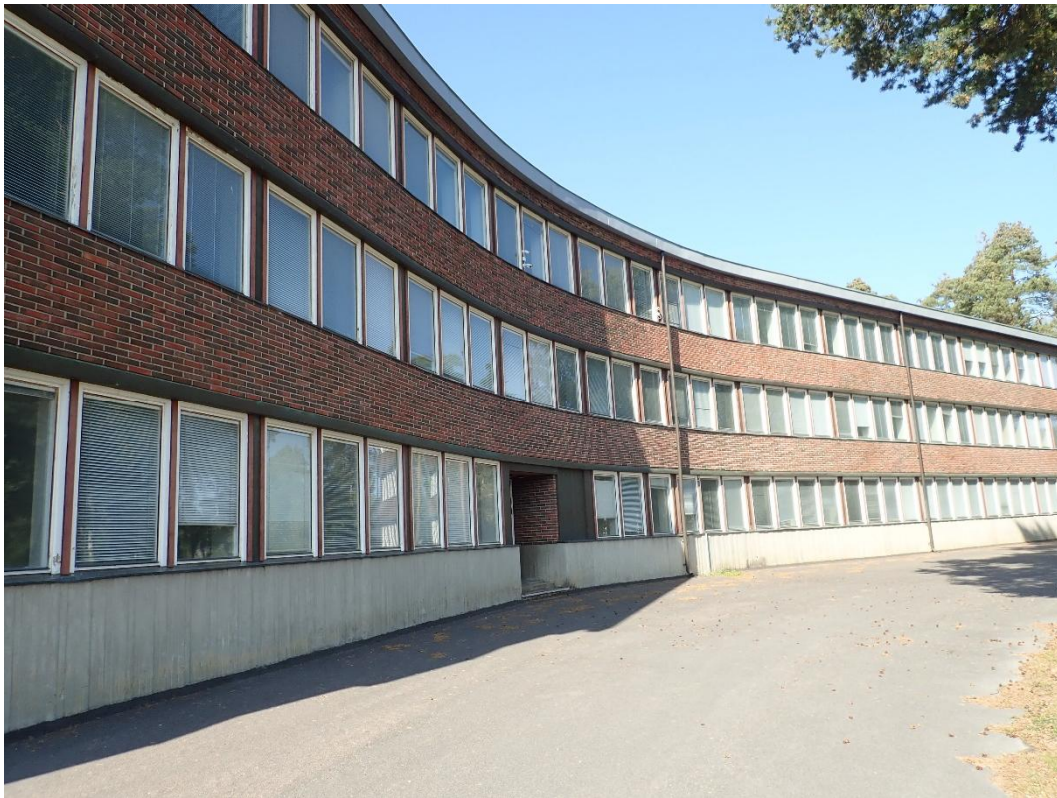
Ikkunauhojen kohdilla alimmaisten tiilivarvien saumat ovat silmämäisen havainnon perusteella rapautuneita. Räystäslinjoilla todettiin yksittäisiä kohtia, joissa vanhojen vesivaurioiden takia tiilipinnoille on muodostunut kalkkihärmettä.

**Kuva 17**  
Yleiskuvaa itäjulkisivusta.

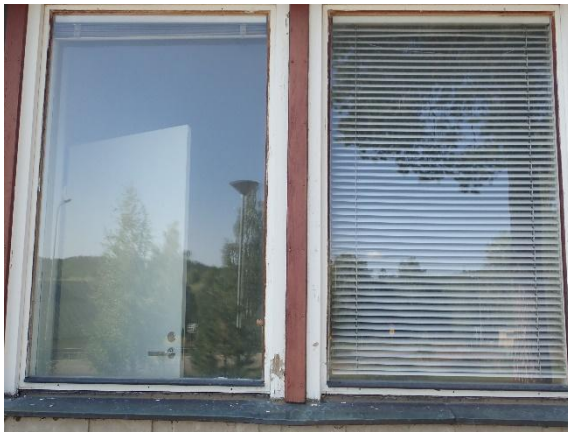
Ikkunoiden iästä ei ole tietoa. Ikkunoina toimivat 3-lasiset puuikkunat. Ikkunoiden maalipintojen kunto vaihtelee tyydyttävästä välttävään. Puuosissa ei tarkastetuin osin todettu vaurioita. Ikkunat eivät vastaa enää nykymääräysten mukaisia energiavaatimuksia. Lähtökohtaisesti ikkunat uusitaan perusparannuksen yhteydessä.

**Kuva 18**  
Ylesikuvaa ikkunoista.

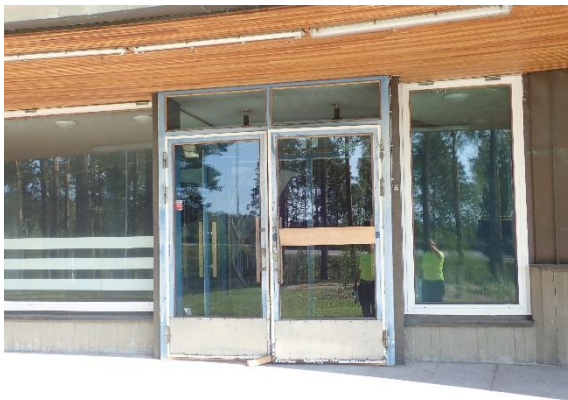
Rakennuksen ulko-ovet ovat metallirakenteisia ja lasiaukollisia ovia. Pohjois- ja itäsivun ovissa on panelointi. Ulko-ovien yleiskunto on pääosin välttävä ja lähtökohtaisesti ovet tulee uusita perusparannuksen yhteydessä.

**Kuva 20**  
Yleiskuvaa pääovesta.

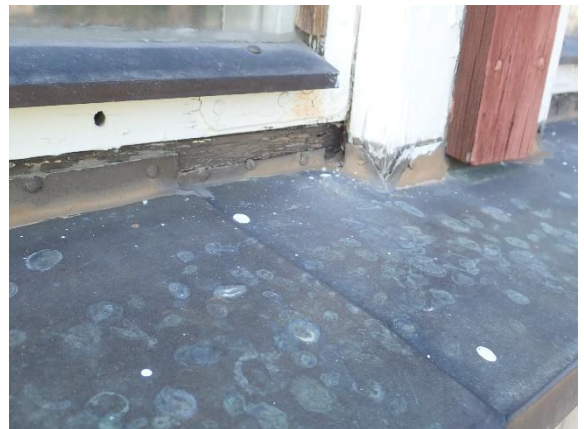
Ikkunoiden vesipeltien alla todettiin kuorimuurauksen vaurioita.

**Kuva 21**  
Ikkunoiden vesipellitysten tiiveydet ovat huonot

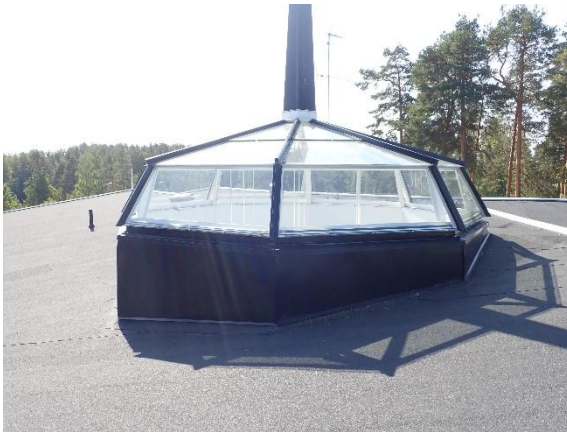
Rakennuksen vesikatolla on porrasaukion lasikupu/-ikkuna, joka on kunnostettu tilaajan mukaan vesikat-  
ton remontin yhteydessä vuonna 2007. Lasikuvun elastisissa saumauksissa todettiin lasittumista sekä  
halkeilua. Lisäksi ylempien ikkunalasien välinen kittaus on ”hapertunut” ja paikoitellen ikkunoiden vä-  
leissä on suurehkoja reikiä.

**Kuva 22**  
Yleiskuvaa portaikon kattoikkunasta.

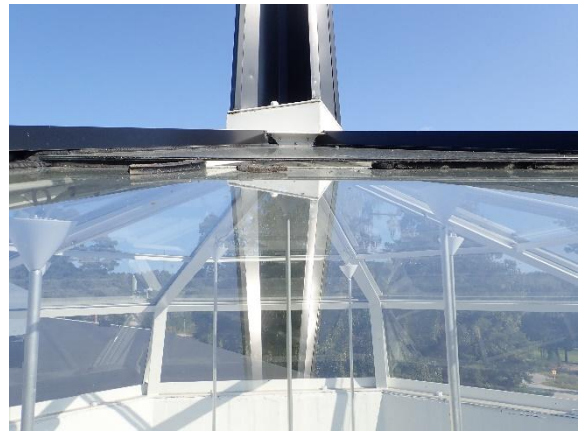
**Kuva 23**  
Kattoikkunan ylempien lasien välinen kittausta on "hapertunut" ja paikoin ikkunoiden välissä on reikiä.

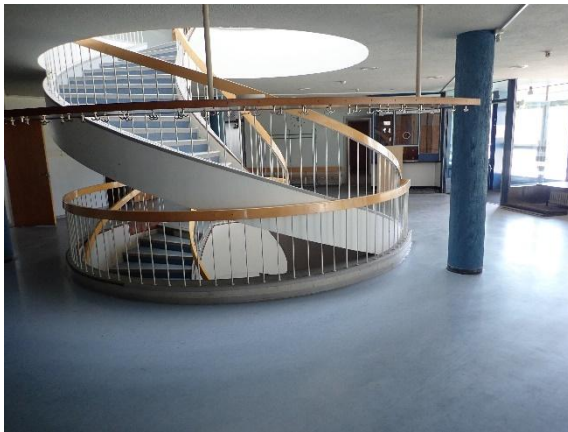
Rakennuksen pyöreä sisäportaikko on suojeltu.

**Kuva 26**  
Yleiskuvaa portaikosta, joka on suojeltu.
